RZECZPOSPOLITA POLSKA
PODKOMISJA DO PONOWNEGO ZBADANIA
WYPADKU LOTNICZEGO

RAPORT TECHNICZNY

Fakty, które przesądziły o katastrofie samolotu
Tu-154M nr 101 zaistniałego dnia 10 kwietnia 2010 r.
w rejonie lotniska SMOLEŃSK PÓŁNOCNY

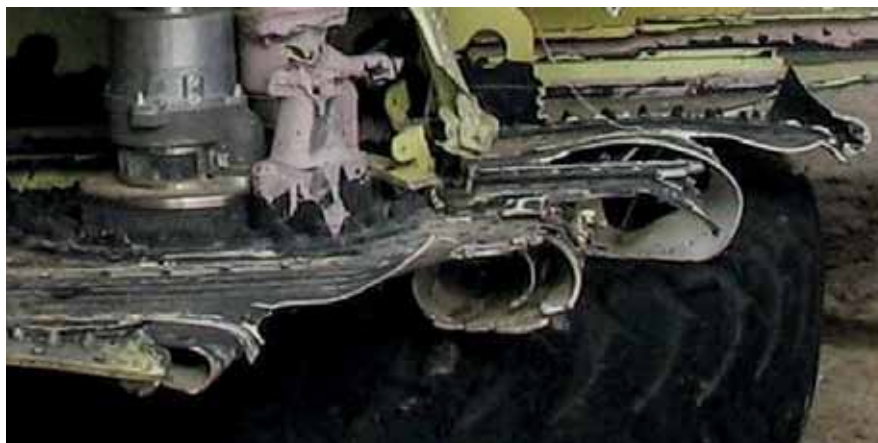
Rys. 2. Widok loków powybuchowych poszycia spodniego oderwanej końcówki odejmowanej części lewego skrzydła.

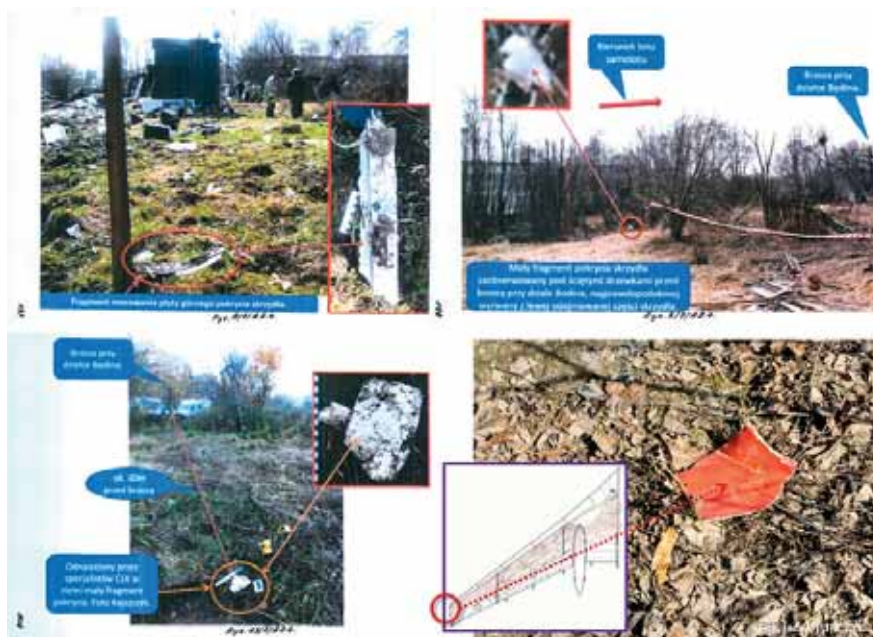
Wiele odłamków odejmowanej części lewego skrzydła w rejonie złamanej brzozy na działce dr. Bodina (bb) zostało znalezionych przed drzewem na obszarze od 41 metrów na północ do 17 metrów na południe w kierunku prostopadłym do kierunku lotu oraz do 43 metrów na wschód od drzewa. Rys. 3.

Rys. 3. Odłamki odejmowanej części lewego skrzydła zidentyfikowane przez Podkomisję oraz biegłych Prokuratury RP.

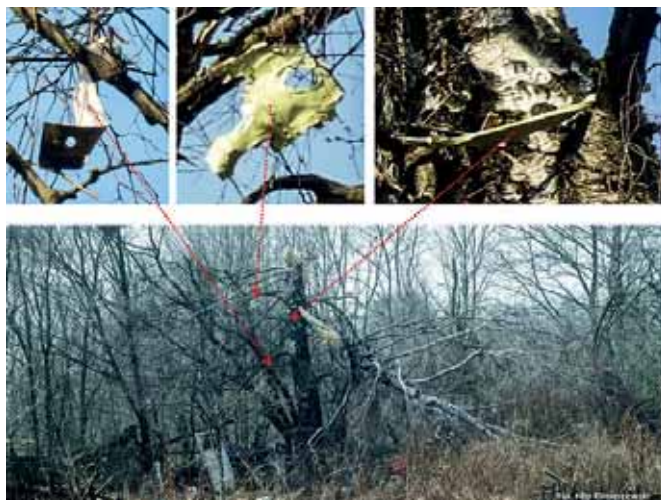
Trzy odłamki odejmowanej części lewego skrzydła wisiały na gałęziach (bb). Rys. 4.

Rys. 4. Zidentyfikowane odłamki odejmowanej części lewego skrzydła wiszące 10.04.2010 r. na gałęziach (bb).

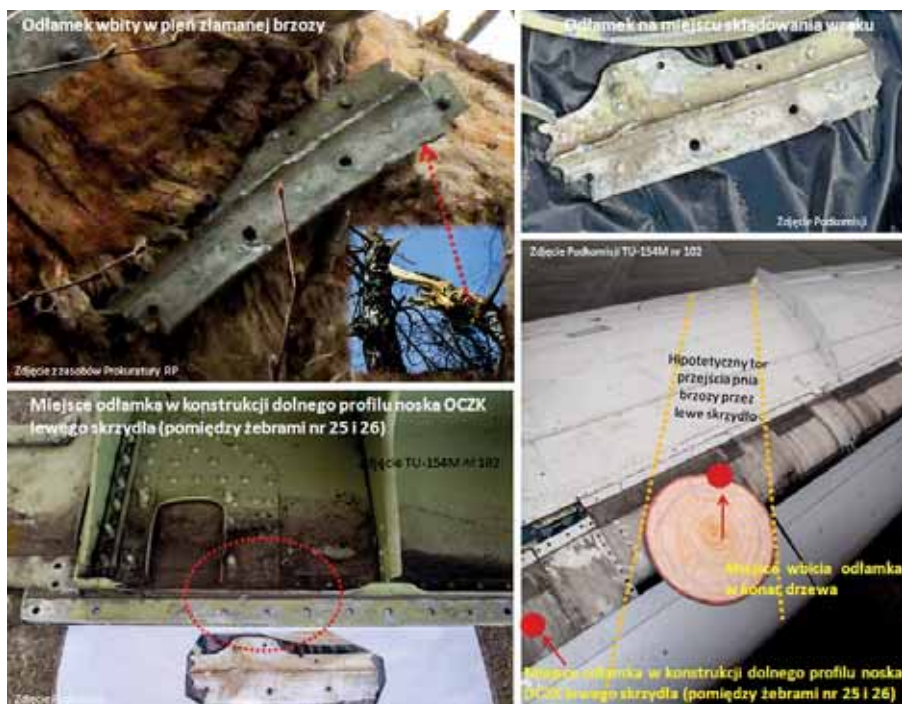
Jeden z odłamków wbitych w pień (bb) nie pochodzi z hipotetycznego miejsca zderzenia skrzydła z brzozą i został zidentyfikowany jako element umiejscowiony w konstrukcji samolotu 70 cm bliżej kadłuba, niż przypisywane mu miejsce kontaktu przez raporty MAK i Millera. Rys. 5.

Rys. 5. Miejsce w konstrukcji samolotu odłamka wbitego w pień (bb).

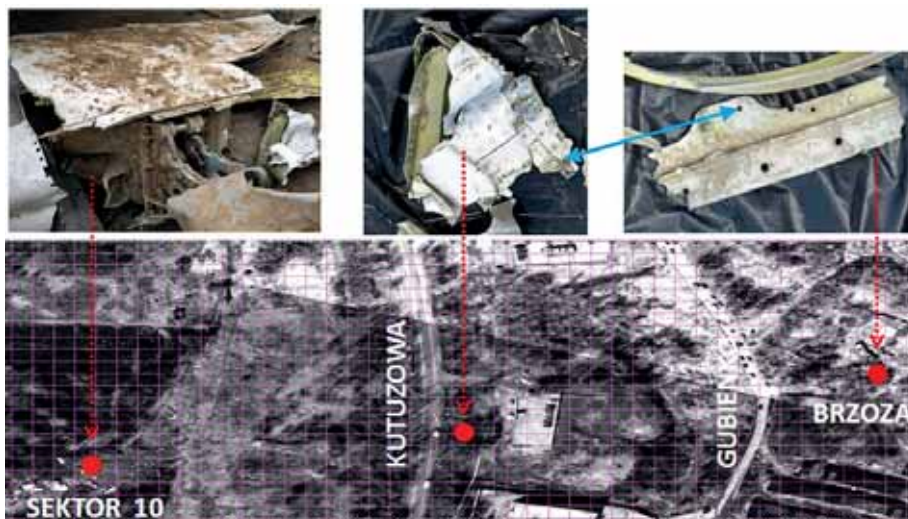
Fragment poszycia noska, do którego był przymocowany odłamek wbity w pień (bb), został zidentyfikowany przeszło 200 metrów dalej w kierunku lotu - przy szosie Kutuzowa, a fragment dźwigara, do którego był przymocowany odłamek, został zidentyfikowany około 400 metrów dalej w kierunku lotu - w sektorze 10. Rys. 6.

Rys. 6. Miejsca identyfikacji elementów skrzydła, do których był przymocowany odłamek wbity w pień (bb).

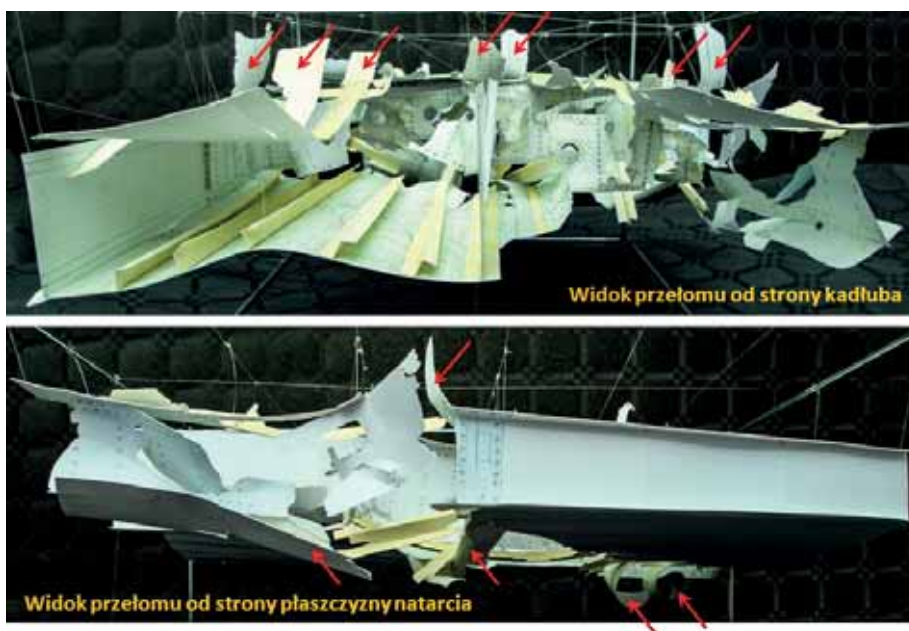
Niektóre elementy konstrukcji wewnętrznej odejmowanej części skrzydła, które wg raportów MAK oraz Millera miały mieć kontakt z (bb), są wygięte na zewnątrz konstrukcji; na płaszczyźnie wierzchniej ku górze, na płaszczyźnie spodniej ku dołowi, a przy krawędzi natarcia ku przodowi, co świadczy o działaniu wysokiego ciśnienia wewnętrznego. Rys. 7.

Rys. 7. Miejsca separacji końcówki odejmowanej części lewego skrzydła. Czerwonymi strzałkami zaznaczono miejsca w poszyciu wierzchnim i spodnim, które zostały wywinięte na zewnątrz.

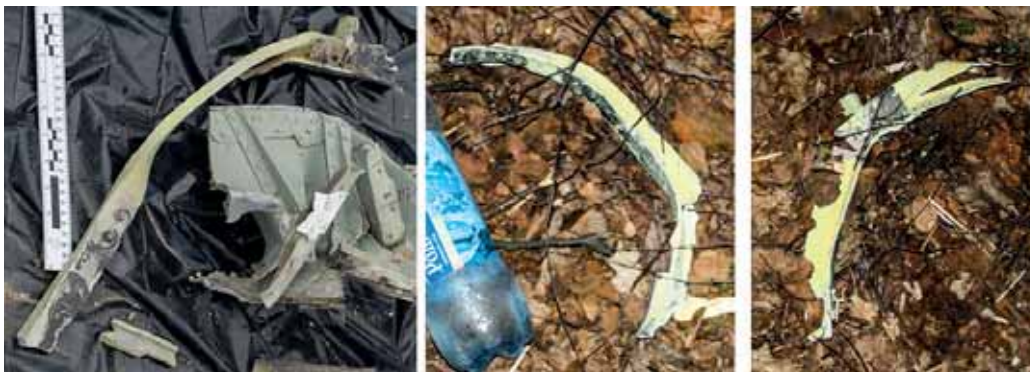
Niektóre podłużnice odejmowanej części lewego skrzydła, które wg raportów MAK oraz Millera miały mieć kontakt z (bb), są wyrwane i wygięte na zewnątrz konstrukcji, co świadczy o działaniu wysokiego ciśnienia. Rys. 8.

Rys. 8. Odłamki podłużnic wywiniętych na zewnątrz konstrukcji.

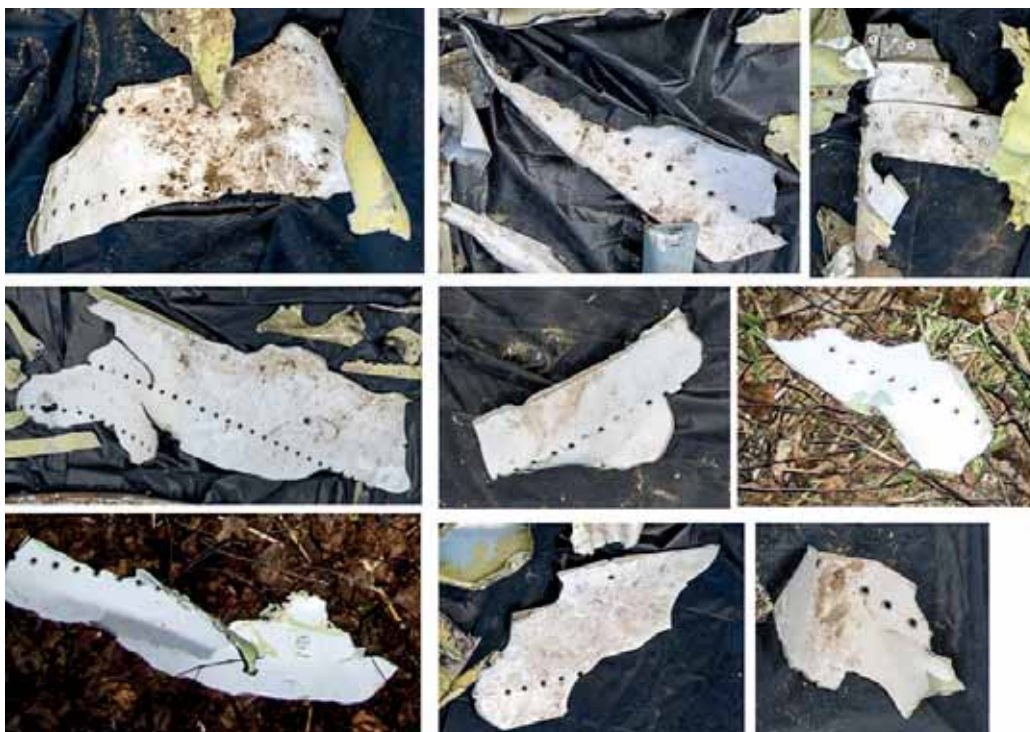
Niektóre elementy poszycia odejmowanej części lewego skrzydła, które wg raportów MAK oraz Millera miały mieć kontakt z (bb), są wyrwane i wygięte na zewnątrz konstrukcji; na płaszczyźnie wierzchniej ku górze (Rys. 9), na powierzchni spodniej ku dołowi (Rys. 10).

Rys. 9. Odłamki poszycia wierzchniego wywinięte na zewnątrz konstrukcji.

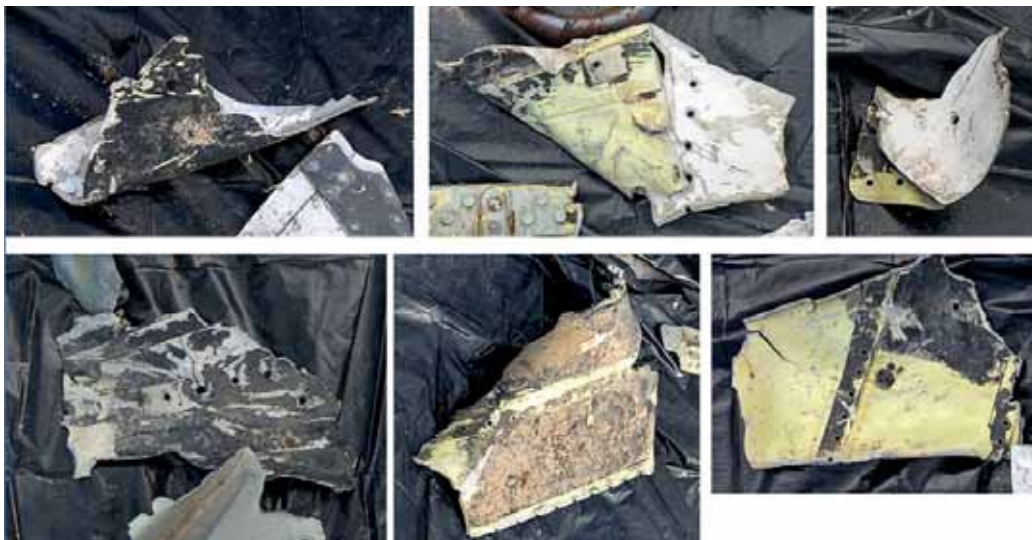
Rys. 10. Odłamki poszycia spodniego wywinięte na zewnątrz konstrukcji.

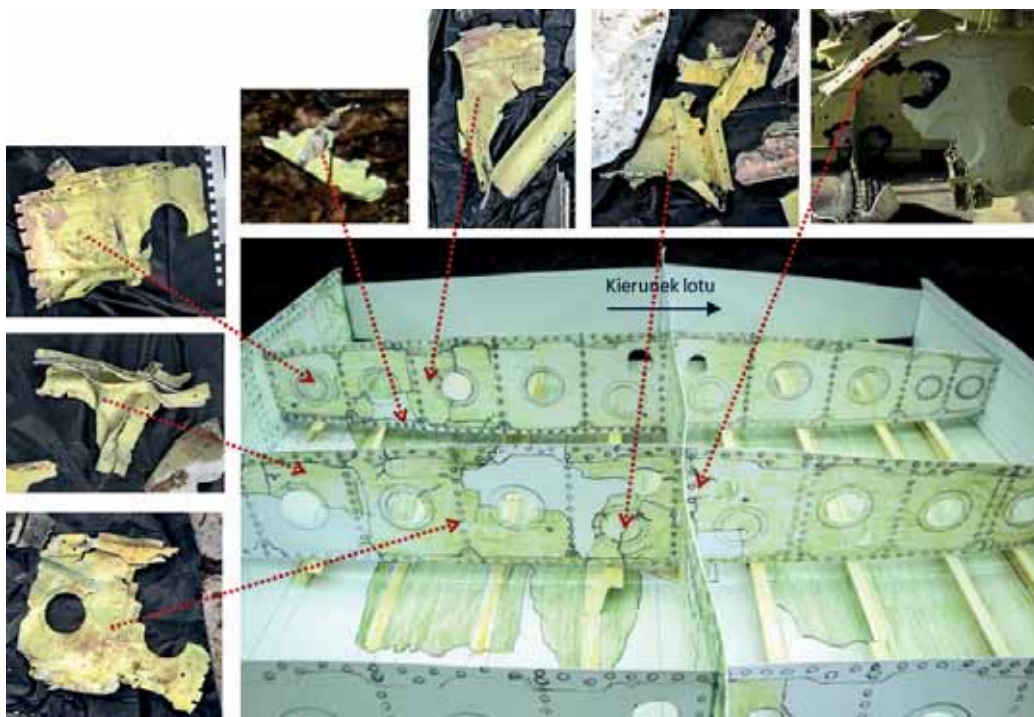
Niektóre elementy żeber odejmowanej części lewego skrzydła, które wg raportów MAK oraz Millera miały mieć kontakt z (bb), są rozerwane i wyrwane z konstrukcji. Rys. 11.

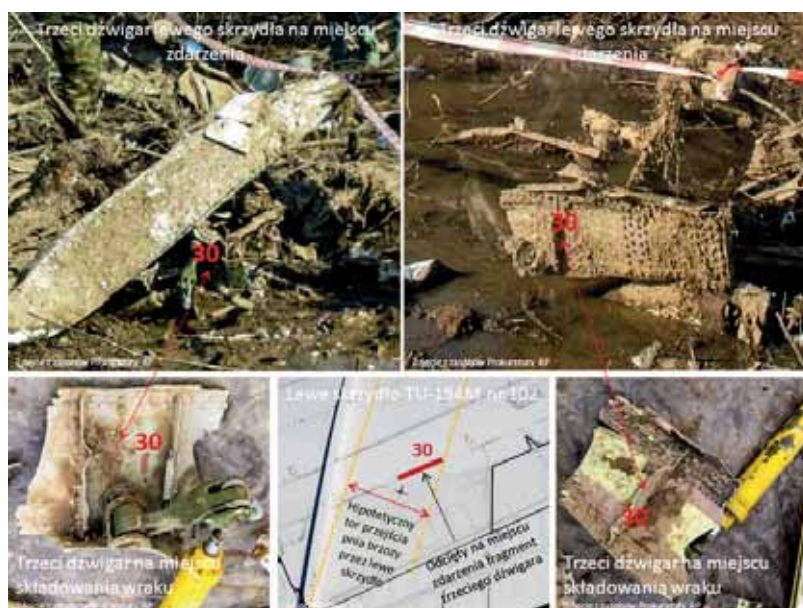
Fragment dźwigar nr 3 odejmuwanej części lewego skrzydła, który według raportów MAK oraz Millera miał zostać zniszczony przez pień (bb), został znaleziony na głównym polu szczątków 450 m za (bb). Element ten został przecięty. Jego oddzielone części zostały złożone w różnych miejscach składowania wraku. Rys. 15.

Rys. 15. Widoki tego samego fragmentu dźwigar nr 3 odejmuwanej części lewego skrzydła na głównym polu szczątków i miejscu składowania odłamków.

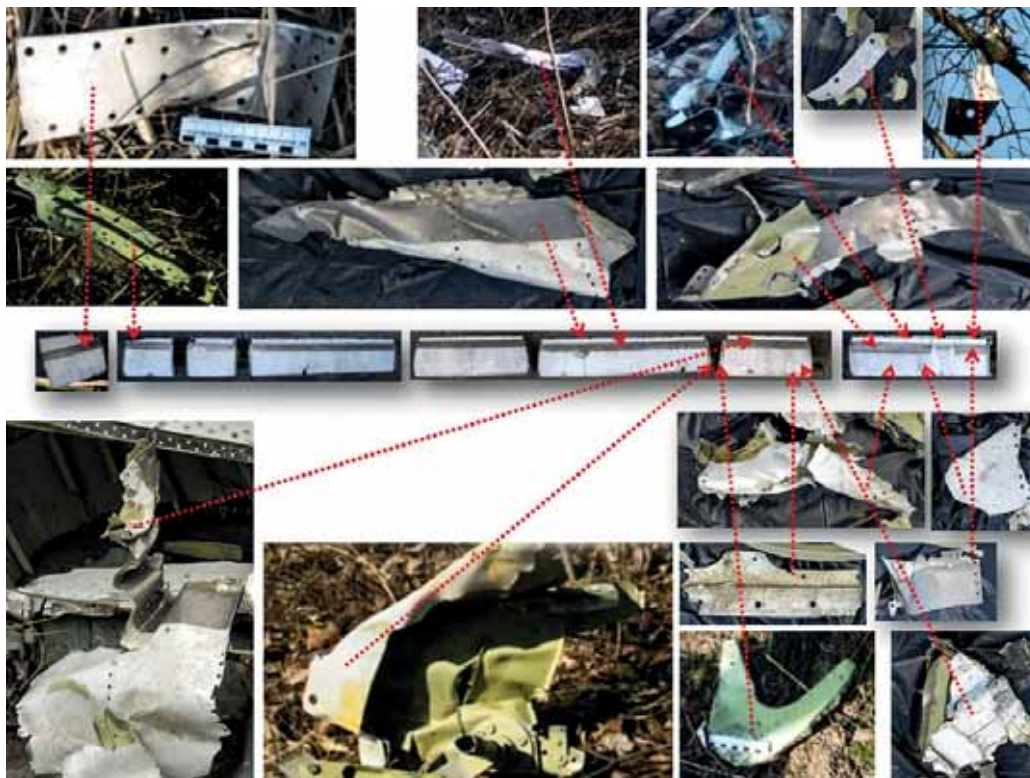
Niektóre elementy noska odcinanej części lewego skrzydła, które wg raportów MAK oraz Millera miały mieć kontakt z (bb), są wyrwane lub wygięte na zewnątrz konstrukcji. Rys. 16.

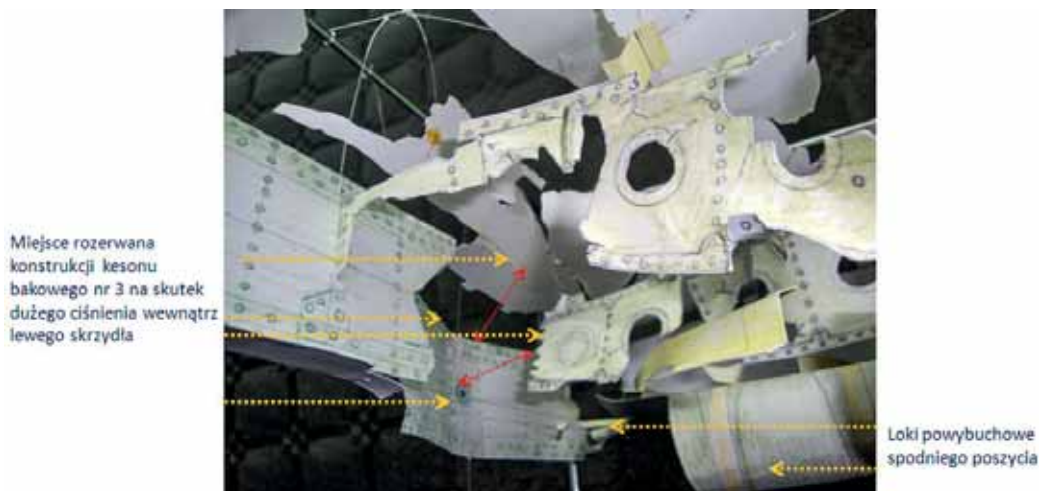
Rekonstrukcja konsoli lewego skrzydła, wykonana przez Podkomisję na podstawie materiałów filmowych i fotograficznych, w miejscu, które zgodnie z raportami MAK oraz Millera miało mieć kontakt z (bb), wykazuje ślady odkształceń właściwych dla oddziaływanie wysokiego wewnętrznego ciśnienia, którego epicentrum znajduje się między żebrowymi nr 27- 32. Rys. 18.

Rys. 18. Rekonstrukcja konsoli odejmowanej części lewego skrzydła z elementami wewnętrznej konstrukcji, noszących ślady odkształceń poprzez oddziaływanie wysokiego wewnętrznego ciśnienia, którego epicentrum znajduje się między żebrowymi nr 27- 32. Źródło: Rekonstrukcja bazująca na zdjęciach z miejsca zdarzenia, wykonana przez Podkomisję.

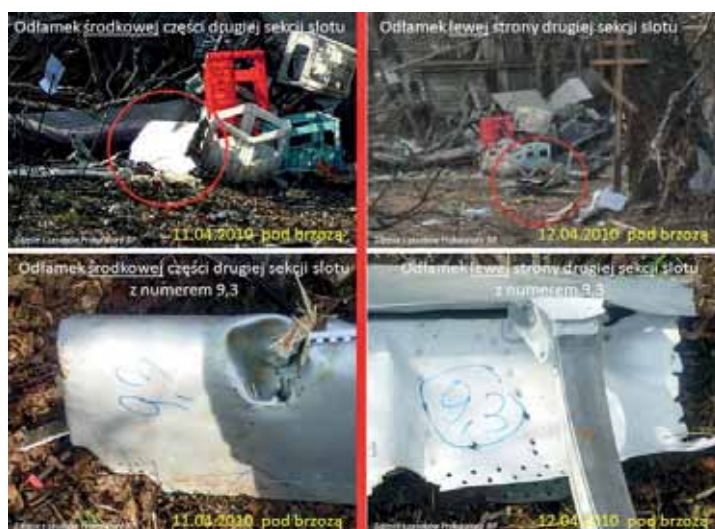
Przykład: Jeden z odłamków 2 sekcji slotu, który upadł do rowu przy drodze prowadzącej z garaży do ulicy Gubienko ok. 20 metrów za brzozą, został 11 kwietnia 2010 r. przeniesiony pod (bb). Następnie 12 kwietnia 2010 r. został zamieniony na inny odłamek slotu, pochodzący z linii cięcia skrzydła, (który upadł do rowu przy drodze prowadzącej z garaży do ulicy Gubienko, około 50 m za brzozą). Rys. 19.

Rys. 19. Odłamki 2 sekcji slotu przeniesione pod (bb) i zamieniane miejscami.

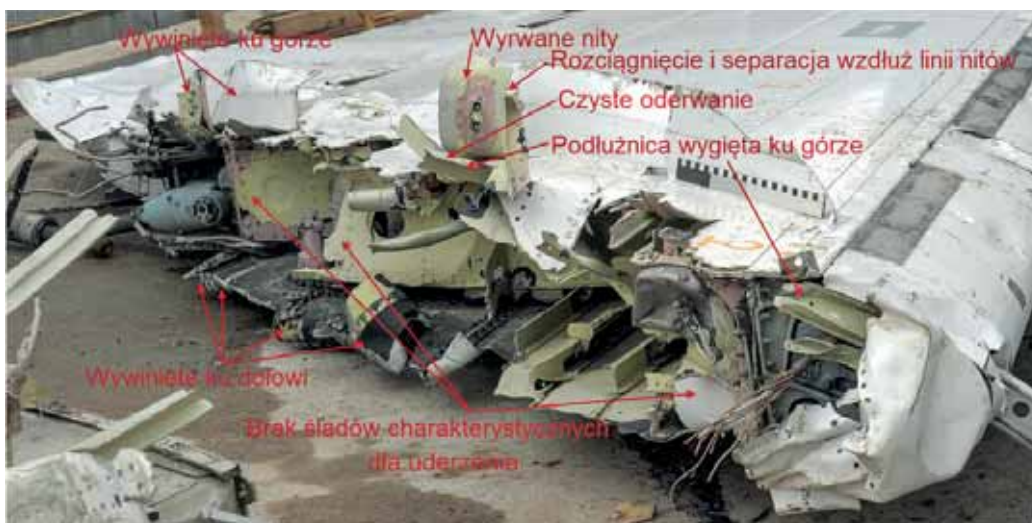
Przełom separacji odejmowanej części lewego skrzydła w miejscu oderwanej końcówki wykazuje charakterystyczne ślady powybuchowe, typowe dla zastosowania materiałów wybuchowych, jak nieregularne wywinięte krawędzie. Oderwana lewa końcówka lewego skrzydła wykazuje szereg śladów spójnych z eksplozyjnym działaniem ciśnienia wewnętrznego jak: zerwanie linii nitów, wyrwanie nitów i czyste oderwania fragmentów poszycia od pozostałej struktury. Rys. 21.

Rys. 21. Widok zniszczonego miejsca separacji końcówki odejmowanej części lewego skrzydła Tu-154M.

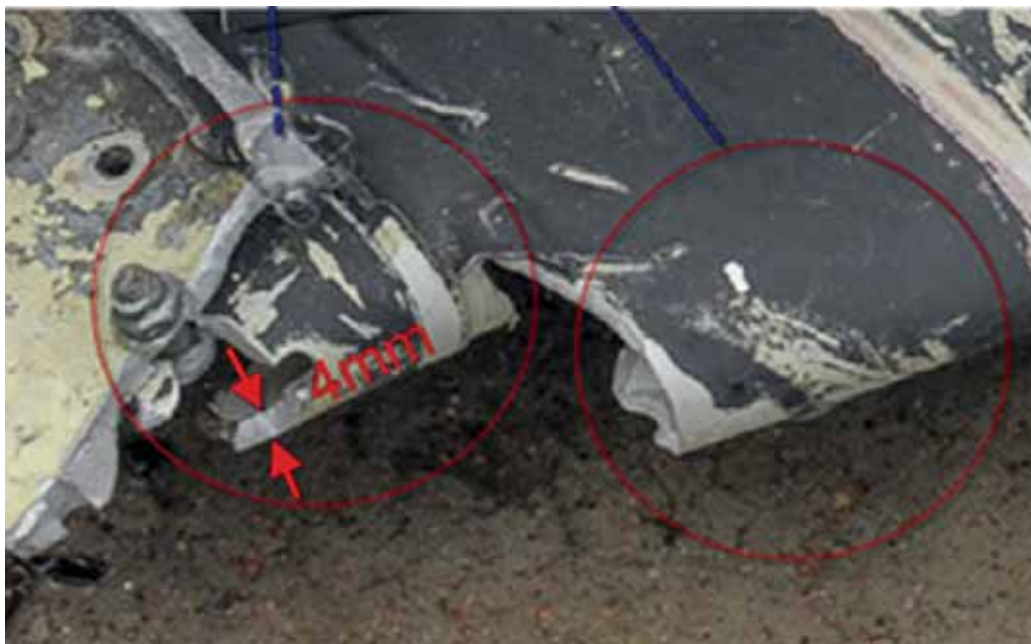
Rys. 22. Przybliżenie zdjęcia z Rys. 21 z uwidocznieniem łoków powybuchowych.

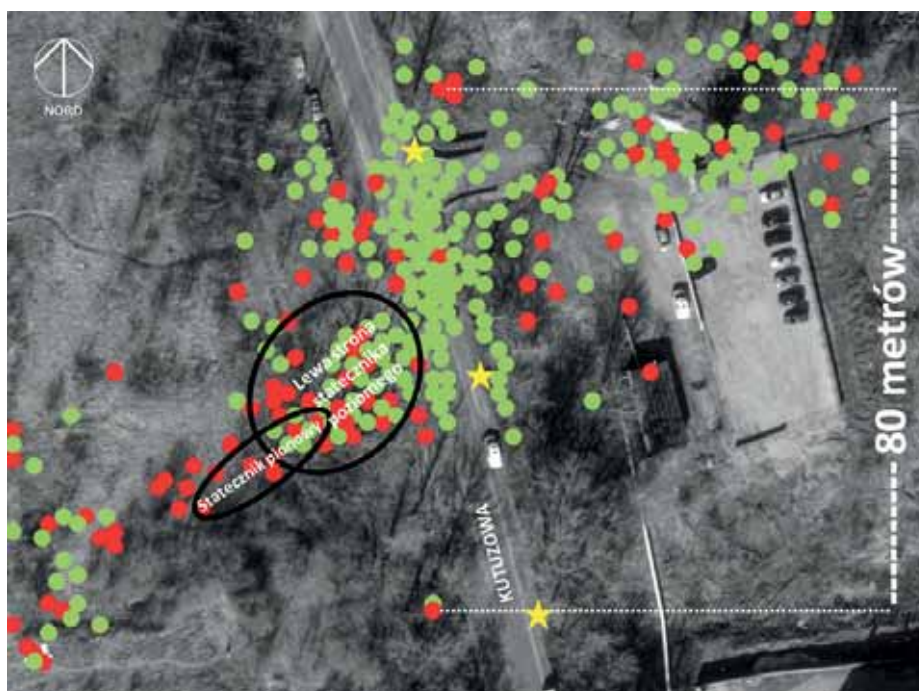
Jedna linia ułożenia odłamków lewej strony statecznika poziomego oraz statecznika pionowego (pochodzących z miejsca spojenia ze statecznikiem poziomym) leżących za szosą Kutuzowa, wskazuje głębokie przechylenie samolotu, a rozrzut części spadających i zniszczonych gałęzi na ponad 80 m płn.-płd. wskazuje na gwałtowny rozpad samolotu w powietrzu (Rys. 27).

Rys. 27. Ułożenie lewej strony statecznika poziomego oraz statecznika pionowego leżących za szosą Kutuzowa.

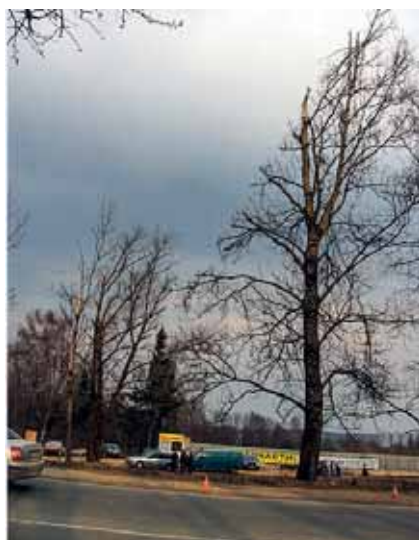
Korona jednego z drzew rosnącego po wschodniej stronie ulicy Kutuzowa, na drodze przelotu samolotu Tu-154M, została przycięta wzdłuż linii prostej pod kątem około 120 stopni od linii horyzontu.

Rys. 28. Zniszczenie drzewa po wschodniej stronie ulicy Kutuzowa.

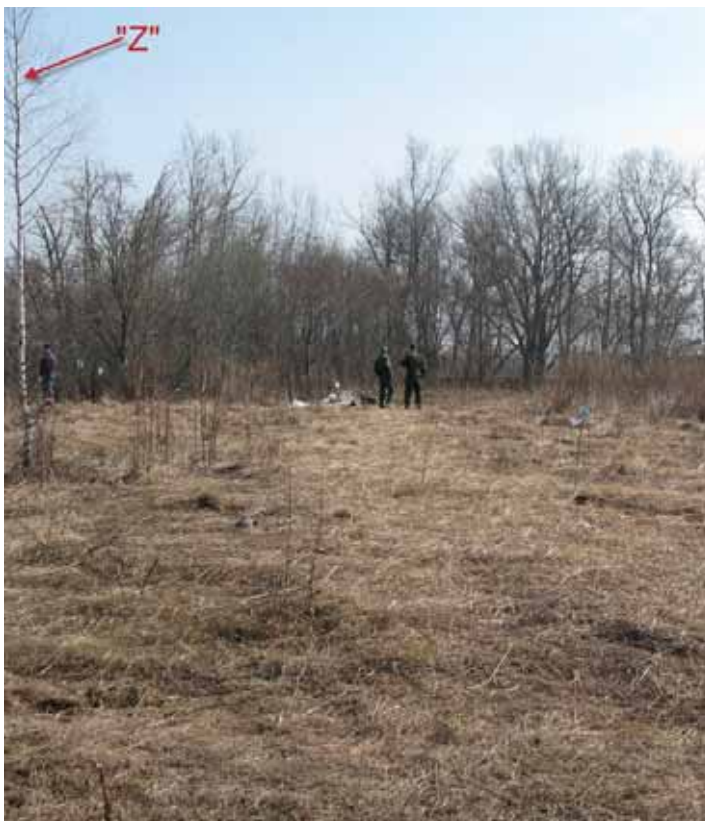
Drzewo 6-7metrowe oznaczone literą „Z” na Rys. 29 i 30 oraz bezpośrednio pod trajektorią lotu, nie zostało uszkodzone przez samolot, co oznacza, że wysokość do miejsca środka ciężkości w momencie, kiedy część ogonowa mija drzewo oznaczone literą „Z”, wynosi co najmniej 10 m.

Rys. 30. Drzewo zaznaczone literą „Z” rosnące bezpośrednio pod torem lotu, kiedy samolot leci z ulicy Kutuzowa (w tle) do miejsca upadku. Z prawej jest widoczny ślad na ziemi (południowy wykrot) uderzenia lewym statecznikiem w ziemię.

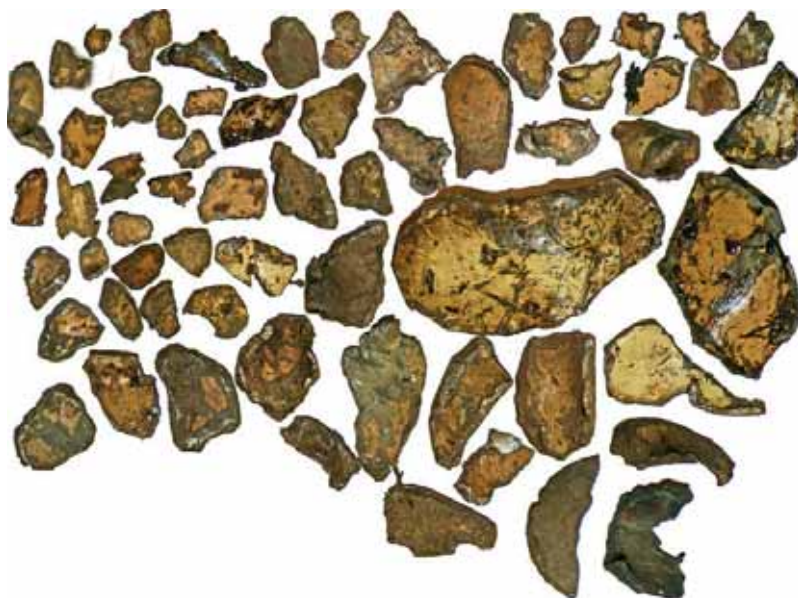
Podczas prospekcji terenowej, przeprowadzonej przez polskich archeologów w Smoleńsku w październiku 2010 r. w sektorze 13 za ul. Kutuzowa oraz jeszcze przed głównym polem szczątków, odnalezione zostały liczne odłamki samolotu. Odłamki te, o wielkości od kilku do kilkunastu centymetrów kwadratowych, nosiły ślady oddziaływania termicznego oraz mechanicznego.

Rys. 33. Część zebranych odłamków ze śladami oddziaływania termicznego.

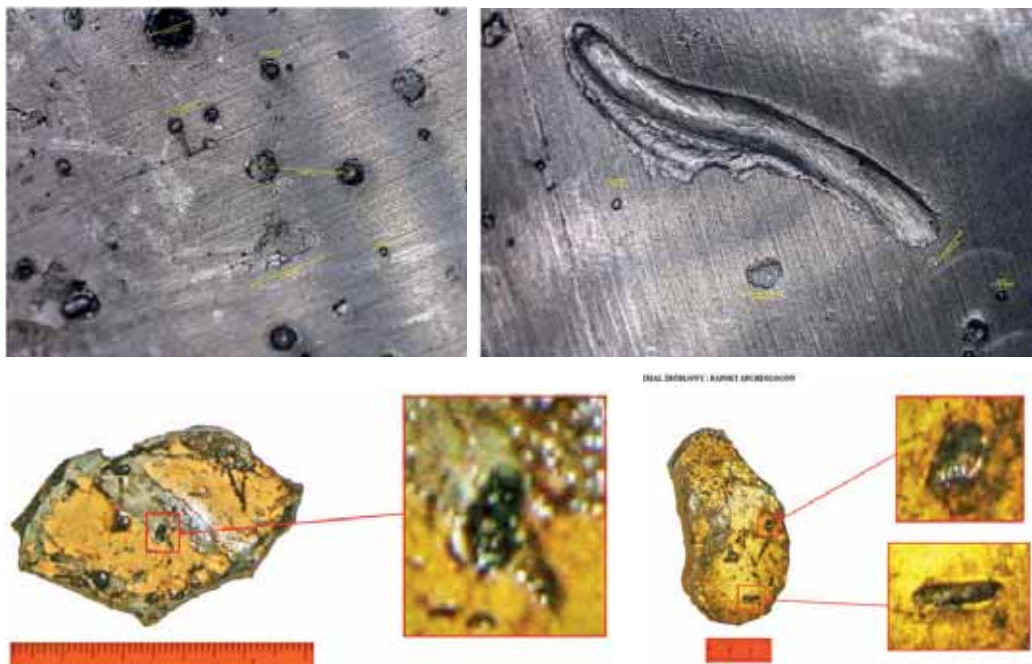
Cecha ta jest charakterystyczna dla zniszczeń spowodowanych przez detonację.

Rys. 34. Porównanie mikrokraterów na powierzchni odłamków odnalezionych przez archeologów i odłamkach powstałych po eksperymencie pirotechnicznym przeprowadzonym przez Podkomisję.

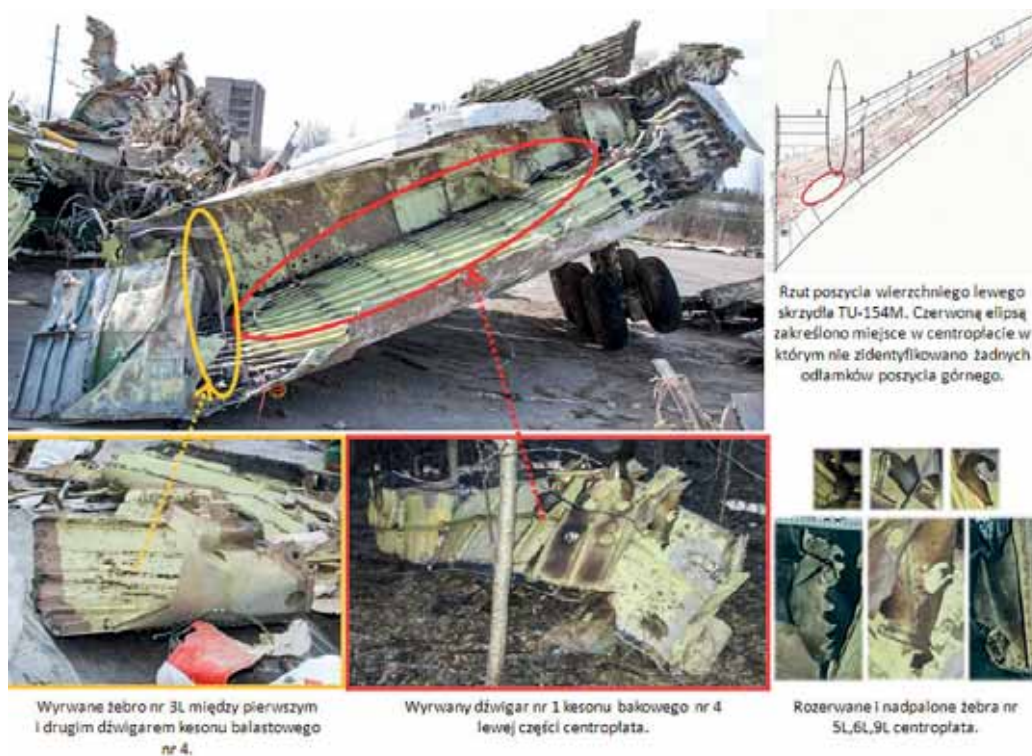
Rys. 37. Wyrwany dźwigar nr 1 kesonu bakowego nr 4 lewej części centroplata nosi wyraźne ślady oddziaływania wysokiej temperatury i zniszczenia nadpalonych żeber widocznych po prawej stronie zdjęcia.

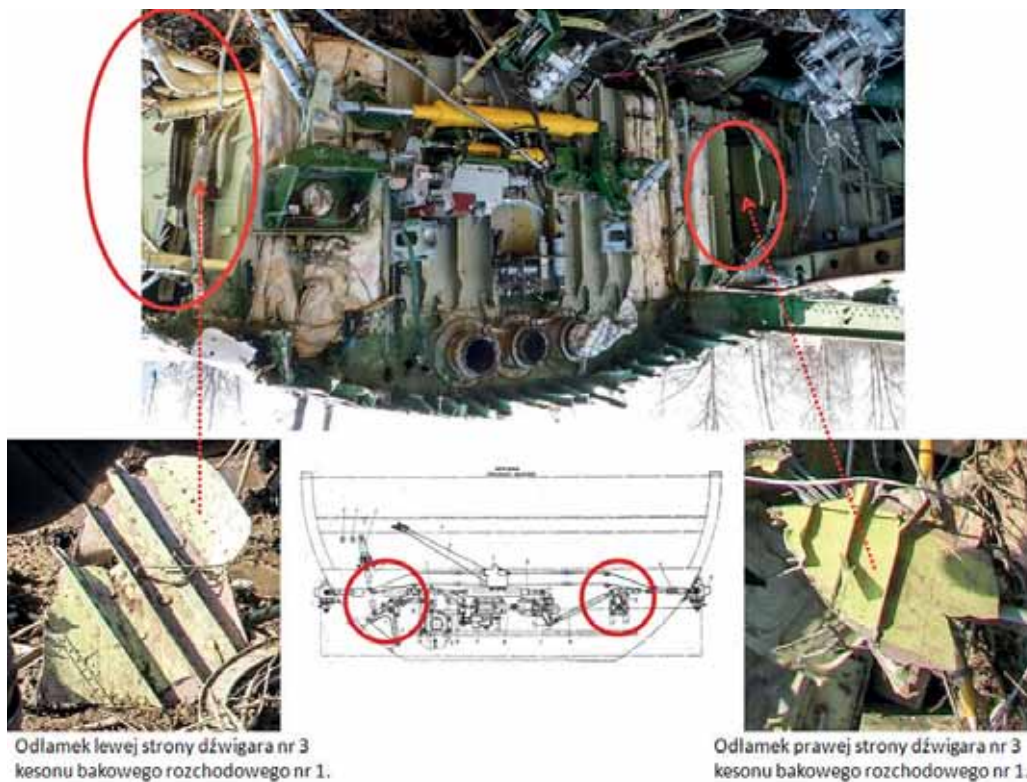
Rys. 40. Odłamki lewej i prawej strony dźwigara nr 3 kesonu bakowego rozchodowego nr 1.

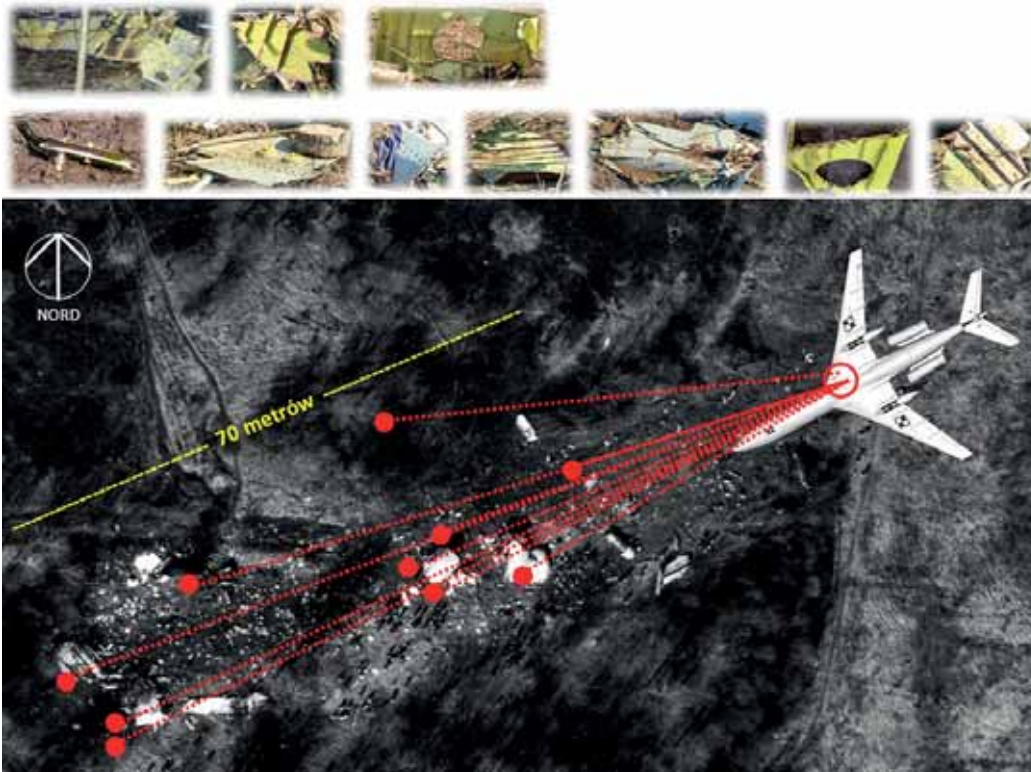
potwierdza tezę, iż do zniszczenia go doszło na skutek wybuchu, a nie w wyniku uderzenia hydraulicznego paliwa na jego przednią ściankę podczas upadku Tu-154M na ziemię.

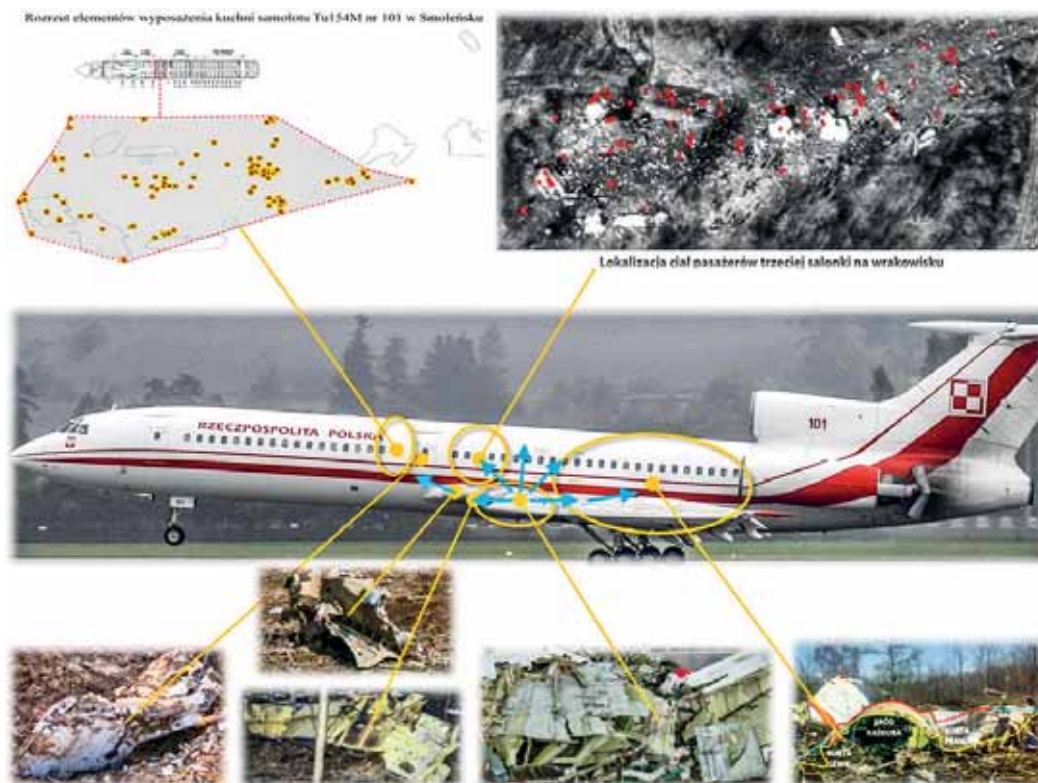
Rys. 42. Skutki eksplozji kesonu baku balastowego. Od lewej: kuchnia, drzwi (2L), trzecia salonka, fragmenty lewej części centro-płata, przedział pasażerski.

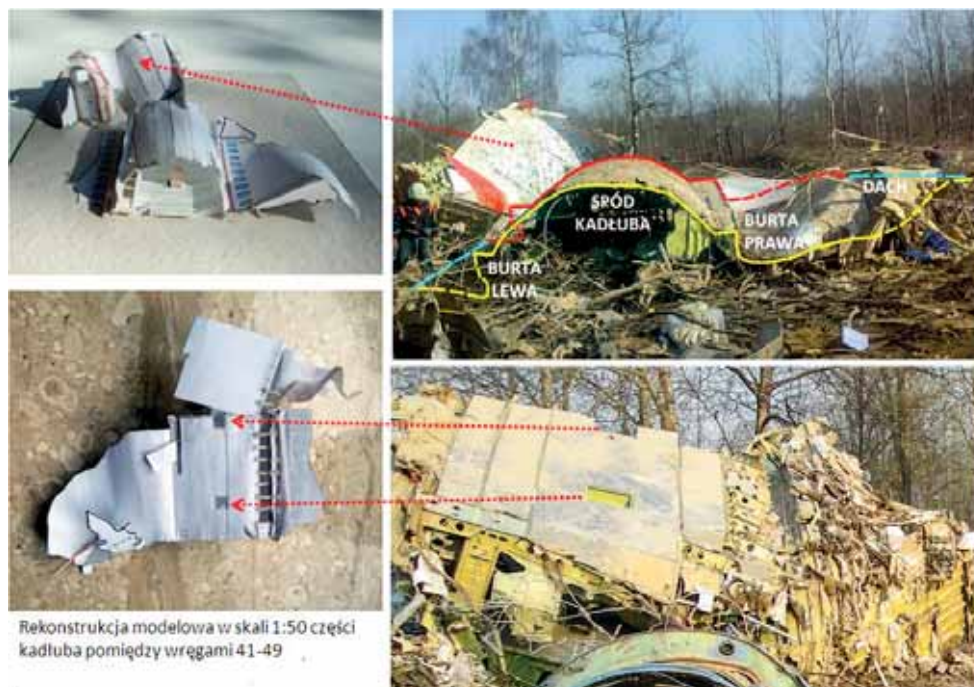
Rys. 44. Obraz zniszczenia części kadłuba z burtami otwartymi na obie strony.

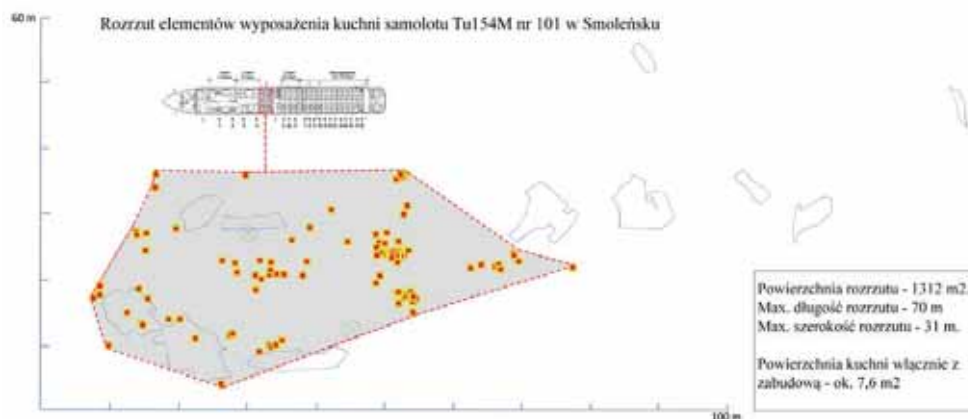
Rys. 45. Części kuchni znajdującej się przed salonką trzecią zostały rozrzucone we wskazanym rejonie o powierzchni 1312 m²
