RZECZPOSPOLITA POLSKA
PODKOMISJA DO PONOWNEGO ZBADANIA
WYPADKU LOTNICZEGO

RAPORT TECHNICZNY

Fakty, które przesądziły o katastrofie samolotu
Tu-154M nr 101 zaistniałego dnia 10 kwietnia 2010 r.
w rejonie lotniska SMOLEŃSK PÓŁNOCNY

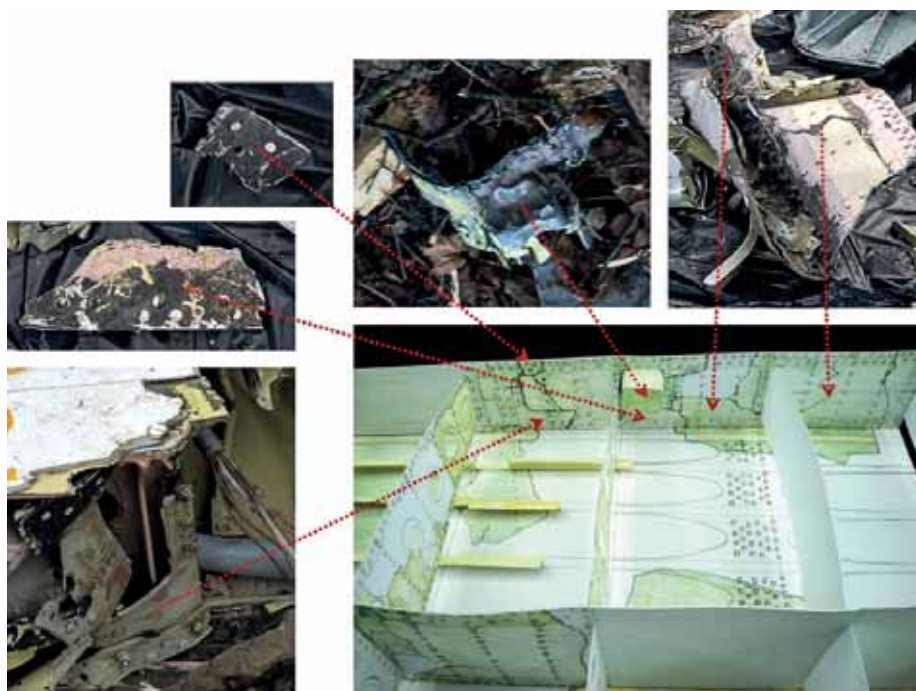
Rys. 12. Widok dźwigara nr 1 odejmowanej części lewego skrzydła wg rekonstrukcji Podkomisji, wykonanej na podstawie materiałów filmowych i fotograficznych.

Niektóre elementy dźwigarów odejmowanej części lewego skrzydła, które wg raportów MAK oraz Millera miały mieć kontakt z (bb), są wyrwane lub wygięte na zewnątrz konstrukcji. Rys. 12, 13, 14

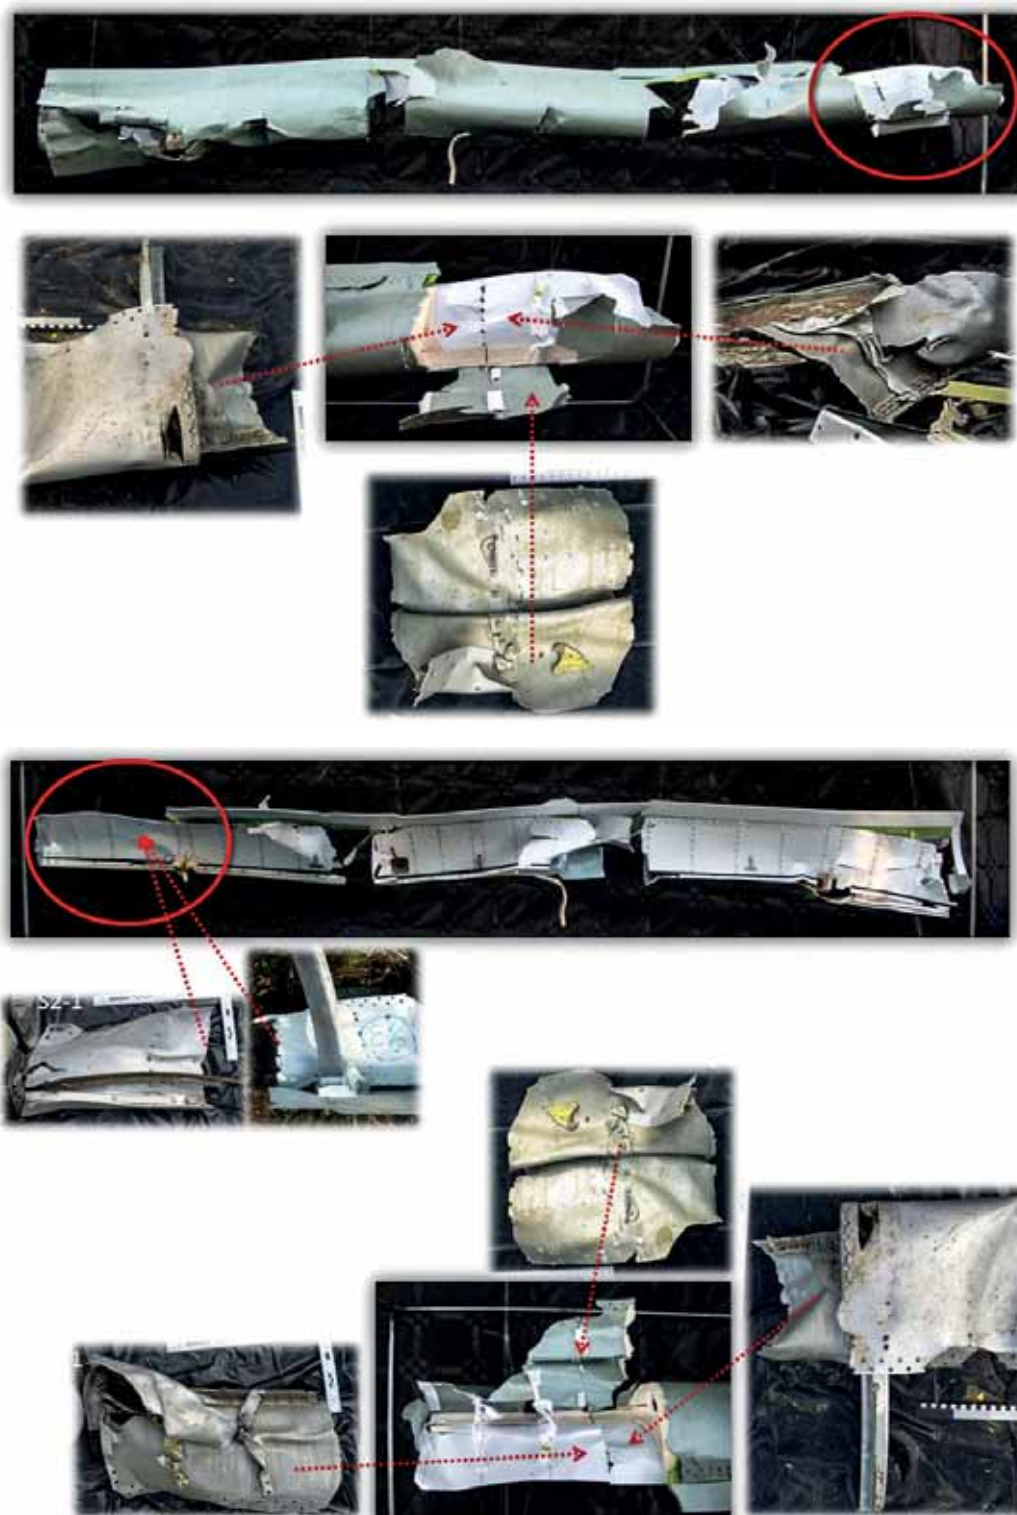
Rys. 17. Widok miejsca hipotetycznego kontaktu (bb) z 2 sekcją slotu lewego skrzydła wg rekonstrukcji Podkomisji, wykonanej na podstawie materiałów filmowych i fotograficznych.

Niektóre odłamki 2 sekcji slotów odcinanej części lewego skrzydła, które wg raportów MAK oraz Millera miały mieć kontakt z (bb), są wyrwane lub wygięte na zewnątrz konstrukcji; na płaszczyźnie wierzchniej ku górze, na płaszczyźnie spodniej ku dołowi, a z kierunku natarcia ku przodowi. Rys. 17.

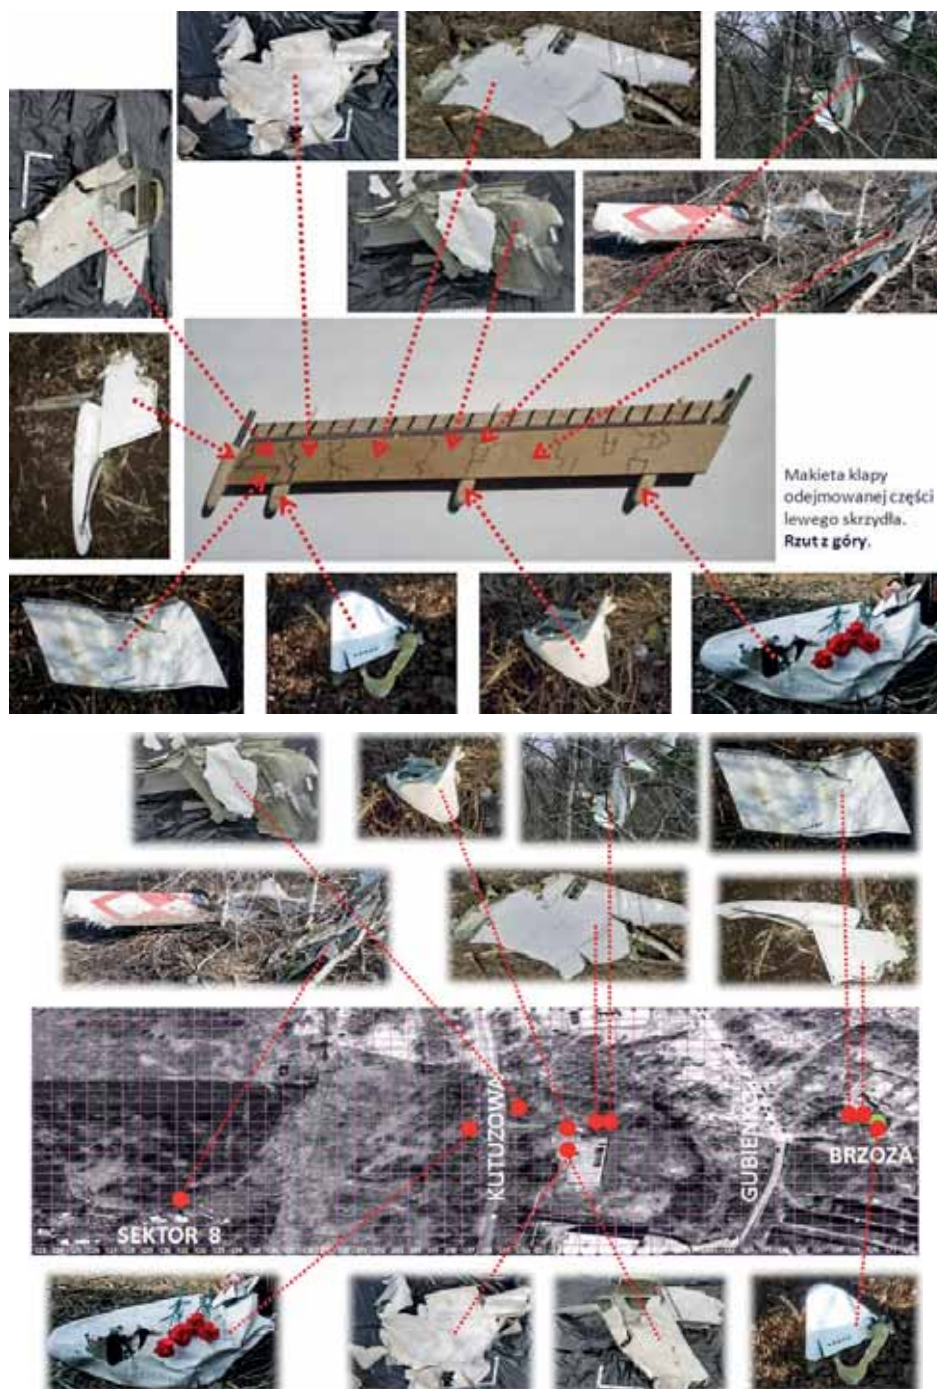
Rys. 20. Makieta i miejsce identyfikacji elementów kłapy odejmuwanej części skrzydła.

Większość odłamków kłapy odejmuwanej części lewego skrzydła było rozrzuconych od (bb) w kierunku głównego pola szczątków na przestrzeni od 15 m do 225 m zgodnie z torem lotu TU-154M. Rys. 20.

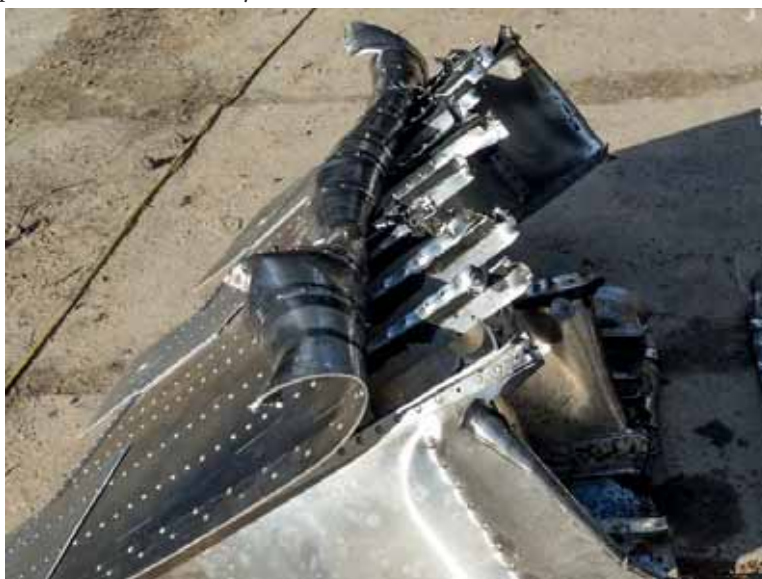
Rys. 23. Skala 1:1. Efekt eksperymentu rozcięcia modelu skrzydła z paliwem przy użyciu materiału wybuchowego.

Eksperymenty przeprowadzone przez podkomisję w marcu 2018 r. na modelu fragmentu skrzydła w skali 1:4 i 1:1 pokazują, że skrzydło z paliwem i oparami paliwa może być zniszczone przez ładunki wybuchowe z podobnymi cechami zniszczenia konstrukcji bez eksplozji paliwa z wieloma cechami zaobserwowanymi na przełomie końcówki skrzydła w Smoleńsku.

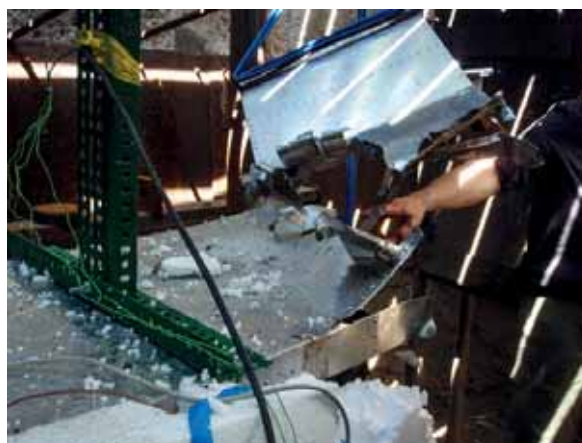
Rys. 24. Efekt eksperymentu rozcięcia modelu skrzydła w skali 1:4 z paliwem przy użyciu 6g/m liniowego materiału wybuchowego. Zwraca uwagę ułożenie loków w kierunku od epicentrum dużego ciśnienia wewnętrznego.

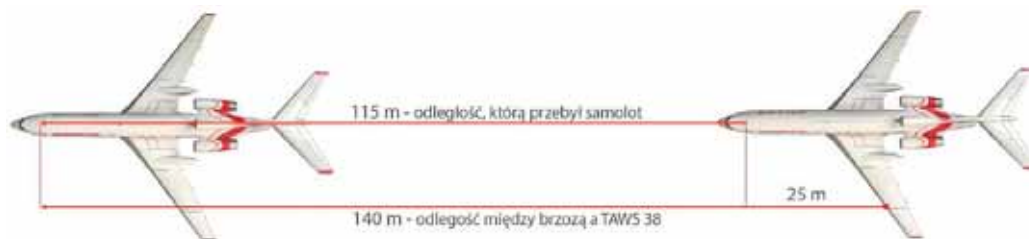
Rys. 26. Różnica pomiędzy odległością od (bb) do TAWS38, a odległością, jaką przebył samolot.

Odległość między (bb) a TAWS38 to około 140 m. Odległość, jaką samolot przebył między założonym przez raporty Millera oraz MAK kontaktem skrzydła z (bb) a TAWS38, wynosi ok 115 m.

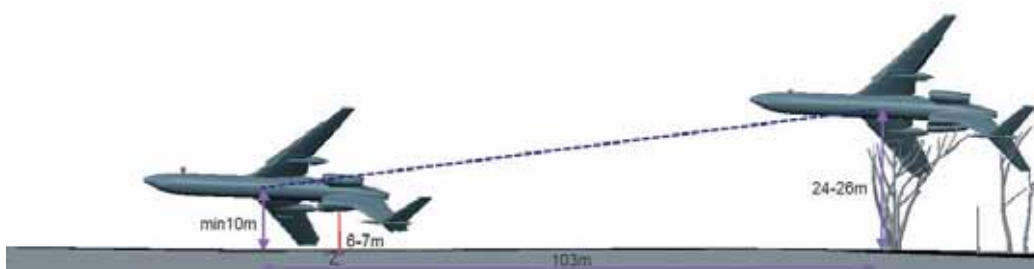
Drzewo 6-7metrowe oznaczone literą „Z” na Rys. 29 i 30 oraz bezpośrednio pod trajektorią lotu, nie zostało uszkodzone przez samolot, co oznacza, że wysokość do miejsca środka ciężkości w momencie, kiedy część ogonowa mija drzewo oznaczone literą „Z”, wynosi co najmniej 10 m.

Rys. 29. Widok na północ w momencie, kiedy samolot przelatuje znad ulicy Kutuzowa (prawa strona) do miejsca katastrofy (lewa strona). 6-7 metrowe drzewo zaznaczone literą „Z” na czerwono.

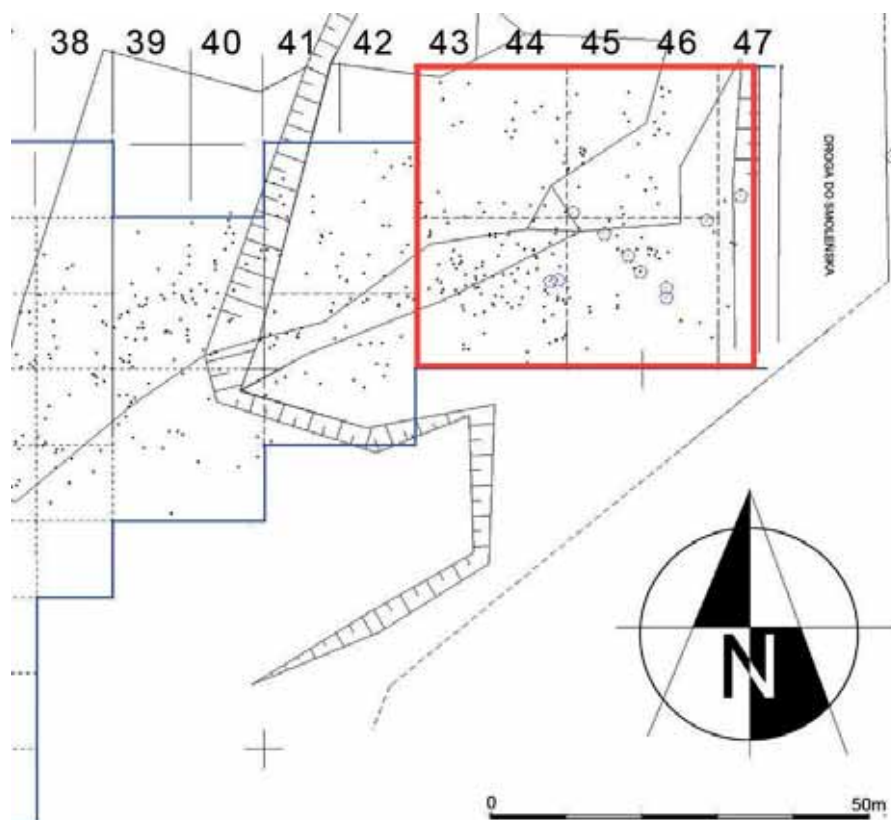
INSTYTUT ARCHEOLOGII I ETNOLOGII PAN
Prospekcja terenowa miejsca katastrofy Tu-154M pod Smoleńskiem
dyspersja znalezisk kategorii IIa
oprac.: H.Kowalewska-Marszałek, D.Cyngot, A.Zalewska

Podczas prospekcji terenowej, przeprowadzonej przez polskich archeologów w Smoleńsku w październiku 2010 r. w sektorze 13 za ul. Kutuzowa oraz jeszcze przed głównym polem szczątków, odnalezione zostały liczne odłamki samolotu. Odłamki te, o wielkości od kilku do kilkunastu centymetrów kwadratowych, nosiły ślady oddziaływania termicznego oraz mechanicznego.

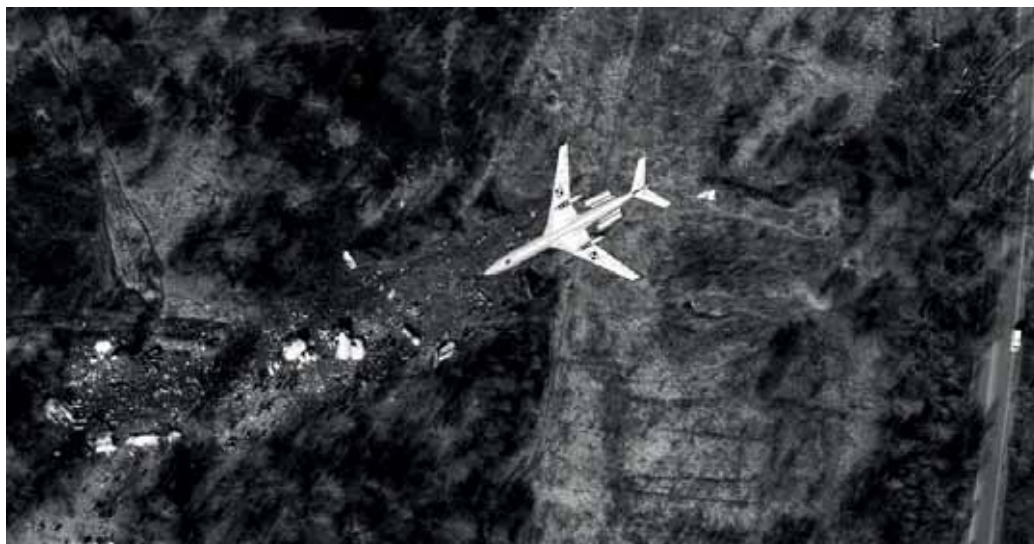
Rys. 35. Ogólny widok wrakowiska w zestawieniu z sylwetką Tu-154M w pozycji odwróconej w skali 1:1.

Ogólny widok wrakowiska w zestawieniu z sylwetką Tu-154M w pozycji odwróconej w skali 1:1 pokazuje, że fragmenty samolotu upadły na skutek wybuchu w powietrzu, a nie rozpadu w czasie przesuwania się po ziemi (brak widocznego krateru).

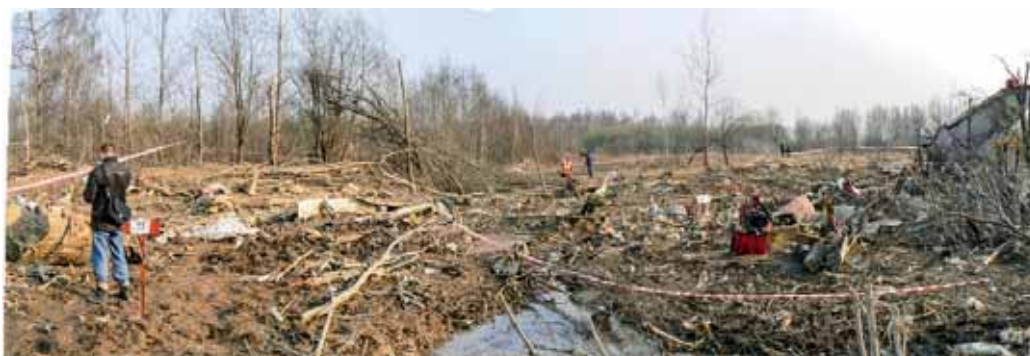
Rys. 36. Zdjęcie początku głównego pola szczątków.

Zdjęcie głównego pola szczątków ukazuje charakterystyczne położenie drzew w jego początkowej części - od strony północnej do przodu zgodnie z torem lotu samolotu, a od strony południowej do tyłu. Fakt ten wskazuje na oddziaływanie fali uderzeniowej.

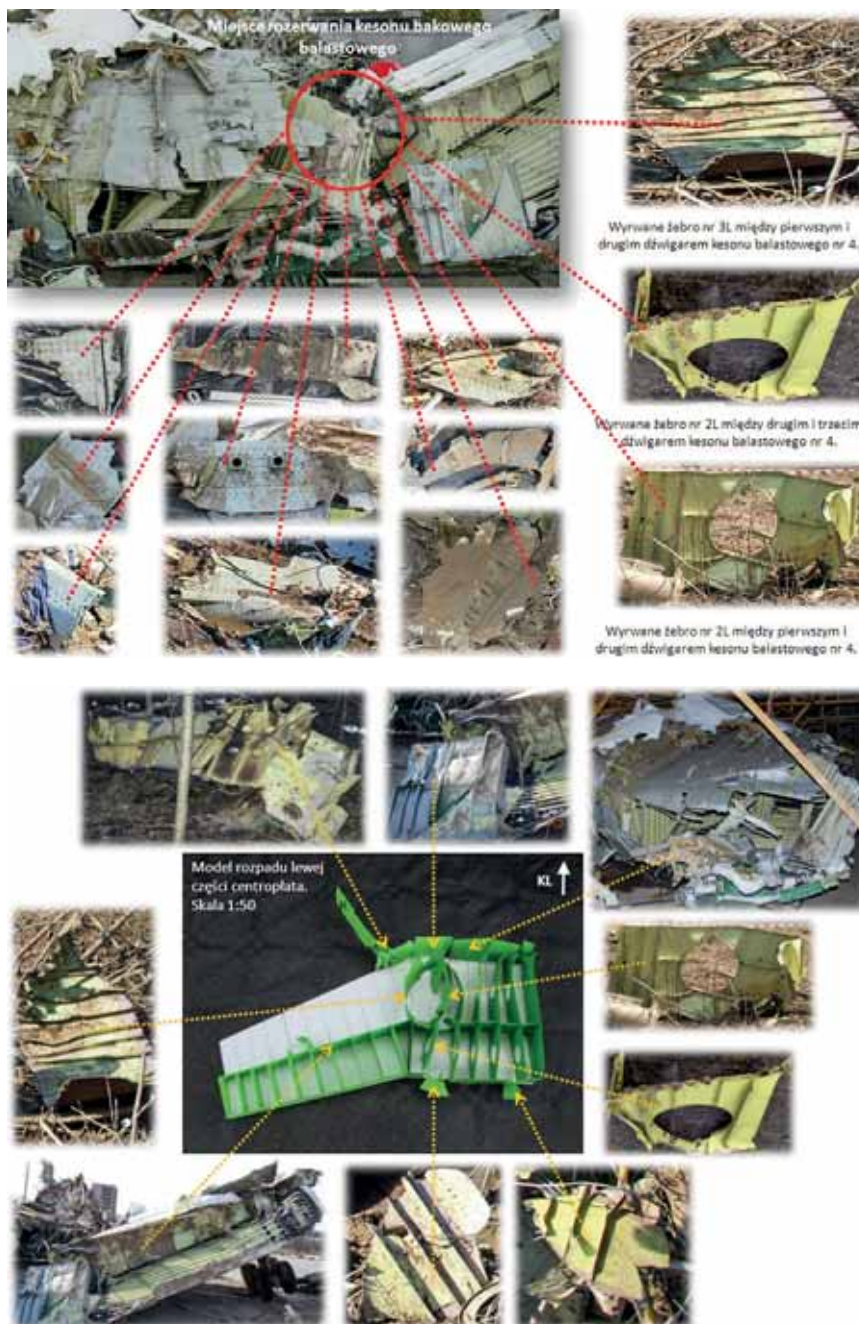
Rys. 38. Miejsce rozerwania kesonu balastowego. Opracowanie własne Podkomisji.

Rozerwanie i zniszczenie kesonu bakowego rozchodowego nie mogło być wynikiem ciśnienia hydraulicznego wywołanego uderzeniem w ziemię, zważywszy na małą ilość paliwa i ograniczoną przestrzeń w baku. Należy przy tym uwzględnić części zarówno poszycia wierzchniego, żeber i tylnego dźwigara, które zostały wyrwane na skutek działania ciśnienia wewnętrznego.

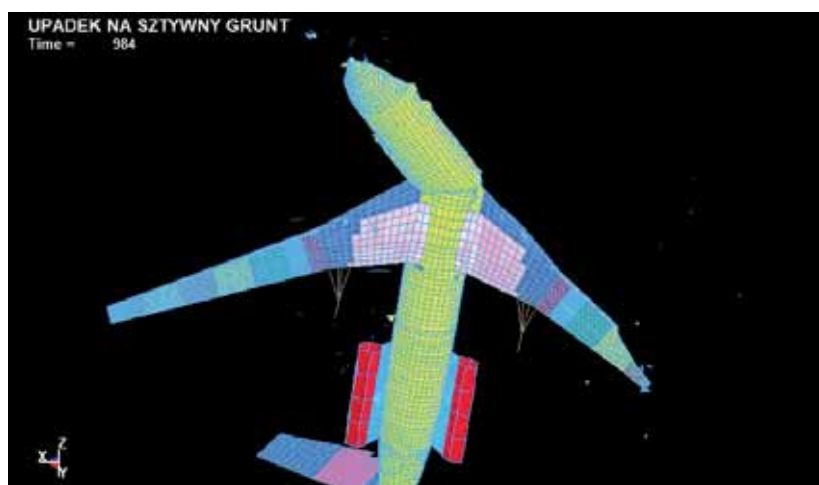
Rys. 47. Symulacja rozpadu samolotu uderzającego w sztywny grunt.

Pozycja kątowa osi samolotu na początku upadku została nadana zgodnie z raportem Millera, względem układu opisującego idealnie poziomy i prosty lot. Te kąty były następujące: nachylenie: 6° (nos w dół), odchylenie 20° (nos w lewo) i obrót: 150° (lewe skrzydło w dół). Stan początkowy samolotu, określony przez te kąty i prędkość, dyktuje kolejność kontaktu z gruntem poszczególnych części.

3. W szczególności powyższe raporty z katastrofy zakładają, że samolot uderzający w grunt w opisanym sposobie powinien rozpaść się na tysiące mniejszych i większych części, zgodnie z tym, co znaleziono na wrakowisku. Wyniki symulacji pokazują wyraźne uszkodzenia konstrukcji, jednak mimo to pozostaje nadal cały samolot, nie jego osobne i rozrzucone segmenty.

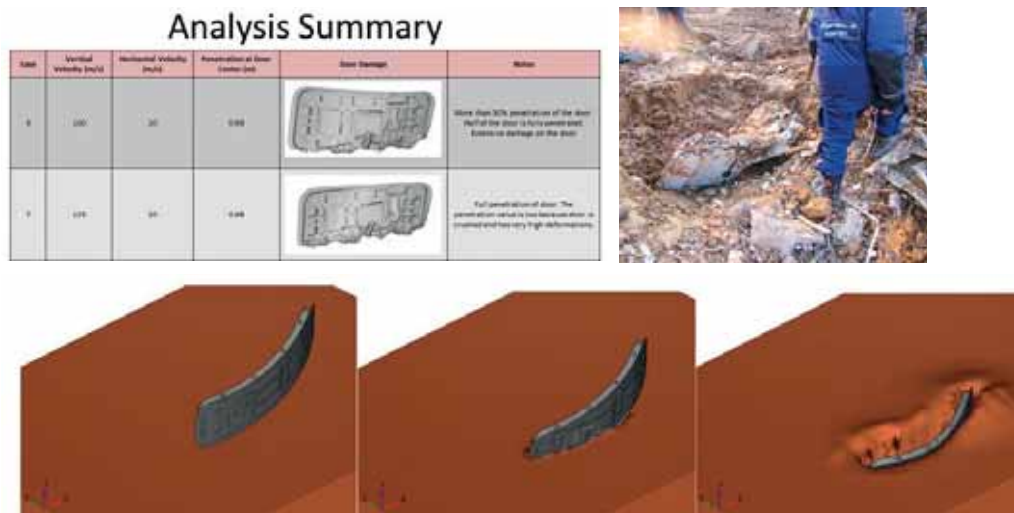
Rys. 48. Wyniki przeprowadzonej przez NIAR symulacji uderzenia drzwi (2L) w miękki grunt.

Stukrotny wzrost energii pionowej drzwi o masie 77 kg wymaga znacznego przyspieszenia, a co za tym idzie, dodatkowej, zewnętrznej energii.

Nie zaobserwowano ani nagromadzonej gleby przed drzwiami (2L) w kierunku lotu, ani pustej przestrzeni za drzwiami.

Na wewnętrznej stronie drzwi (2L) znajdują się liczne pęknięcia aluminiowego poszycia. Takie pęknięcia nie powinny powstać w czasie lotu samolotu.

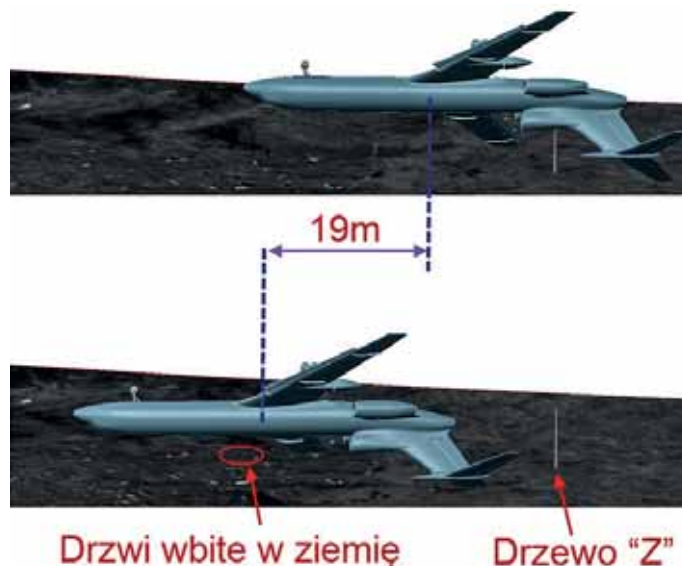
Rys. 49. Położenie samolotu w momencie mijania drzewa „Z” i położenie samolotu, kiedy znajduje się nad miejscem znalezienia drzwi wbitych w ziemię.

Odległość między drzewami na zachodniej stronie ulicy a drzewem oznaczonym literą „Z” wynosi około 103 m, czas potrzebny do pokonania tego dystansu to $\Delta t = 103\text{m}/75\text{m/s} = 1,37\text{ s}$

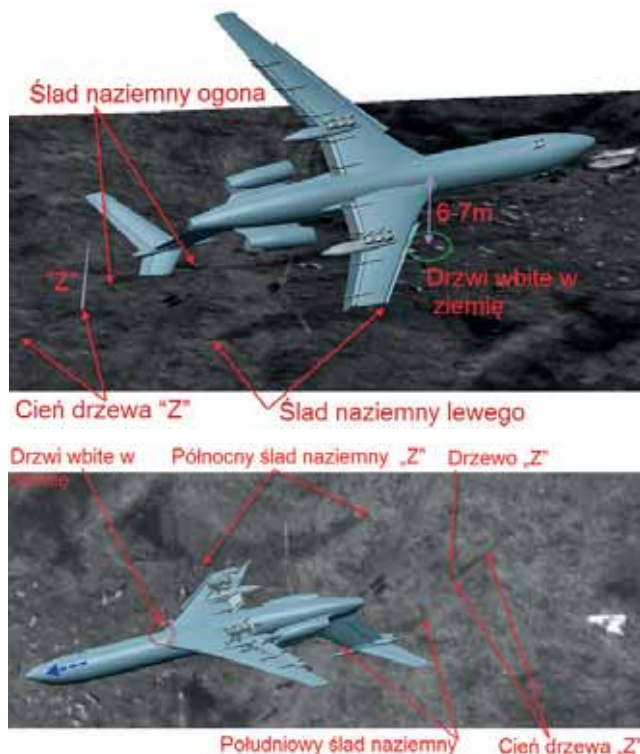
Rys. 50. Moment uderzenia samolotu w ziemię.

Analiza bruzd naziemnych wskazuje na lewe przechylenie samolotu wynoszące ok. 130 stopni w momencie, kiedy odłamki lewego skrzydła dotknęły ziemi na początku wrakowiska. Wskazuje to również na wysokość nad ziemią między 6-7 m w chwili, kiedy kadłub wraz z lewymi drzwiami pasażerskimi znajduje się nad miejscem, gdzie zostały one znalezione wbite w ziemię.

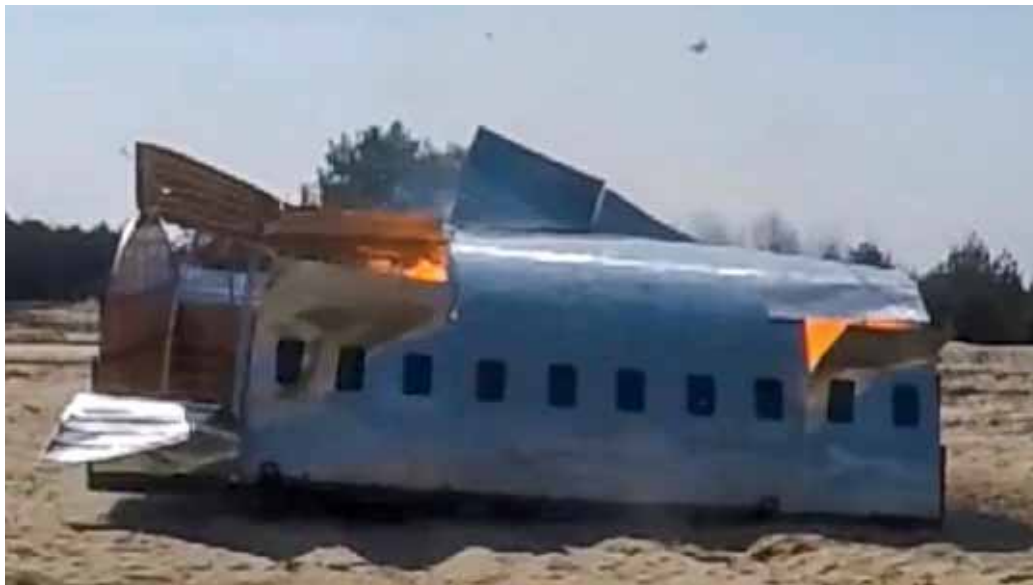
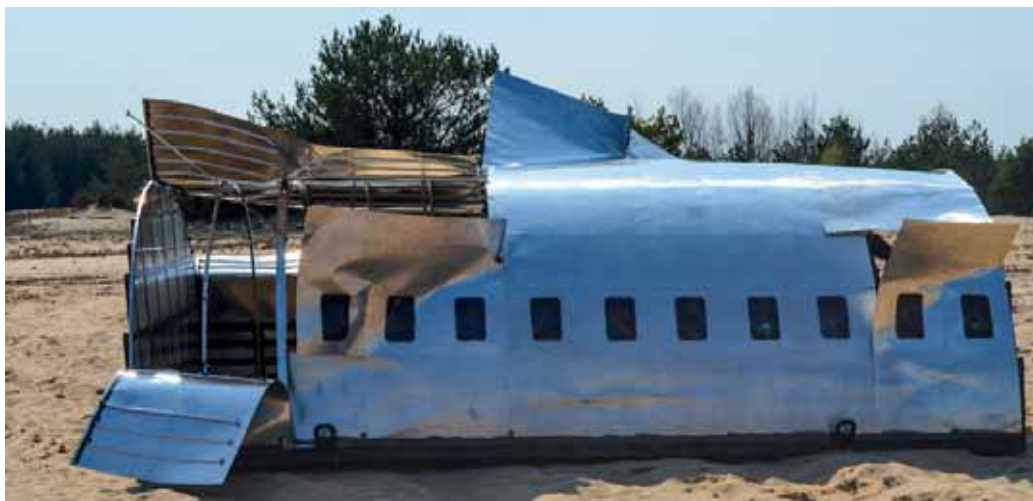
Rys. 51. Wybuch paliwa lotniczego w modelu części pasażerskiej samolotu.

Eksperymenty przeprowadzone przez Podkomisję na modelu części pasażerskiej samolotu Tu-154M w skali 1:1 pokazują, że zniszczenia konstrukcji płatowca zaobserwowane w Smoleńsku nie mogły być rezultatem eksplozji paliwa samolotu.

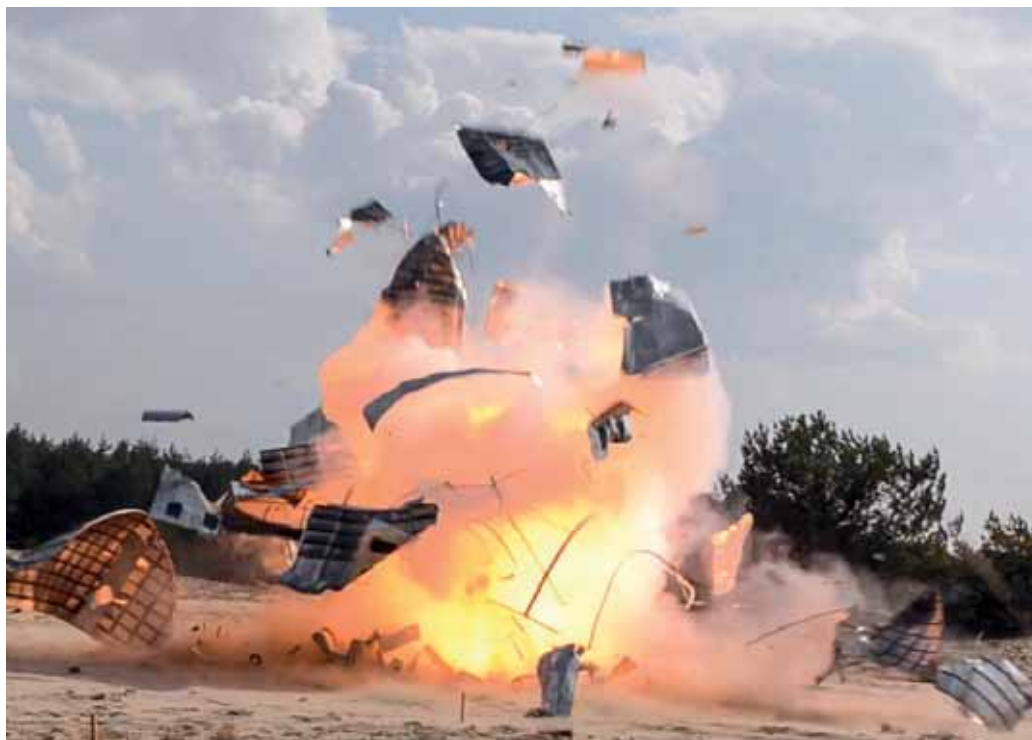
Rys. 52. Wybuch ładunku termobarycznego w modelu części pasażerskiej samolotu.

Eksperymenty przeprowadzone przez Podkomisję na modelu w skali 1:1 części pasażerskiej samolotu Tu-154M pokazują, że taki rozpad, jak ten zaobserwowany w Smoleńsku, może być efektem jednej lub kilku detonacji ładunków paliwowo-powietrznych, ze szczególnym uwzględnieniem ładunku termobarycznego o dłuższym czasie trwania impulsu nadciśnienia propagowanego wewnątrz kadłuba przed kontaktem z ziemią.
